**EL ANTIGUO CONVENTO DE SANTO DOMINGO
EN TECPATÁN, CHIAPAS, MÉXICO**

**MEMORIA PARA OPTAR AL GRADO DE DOCTOR
PRESENTADA POR**

Ana María Parrilla Albuerne

Madrid, 2012

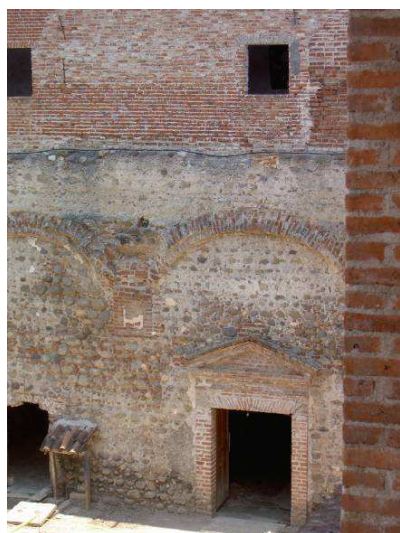
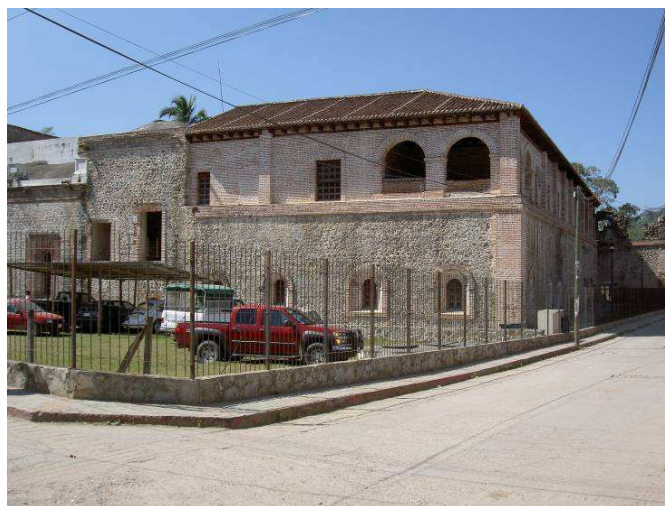
En el inmueble que nos ocupa aparecen algunos ejemplos de vanos adintelados, todos ellos realizados con ladrillo. Estos ejemplos aparecen en áreas muy concretas del edificio: en las puertas las estancias del deambulatorio noroeste y de las estancias en las alas noroeste y suroeste del piso superior; en las ventanas del cajón de la escalera y de las estancias superiores del lado noroeste y suroeste hacia el exterior; por último, en los nichos que aparecen en las esquinas de los deambulatorios inferiores (ver ilustración 211).

Ilustración 211. Dos ejemplos de los dinteles que podemos encontrar en la iglesia y convento de Santo Domingo de Tecpatán (fotografía de la autora).

⁶⁵Los dinteles soportan el peso del muro de mampostería minimizando el efecto de las presiones sobre el vacío de los vanos. *Traviesa horizontal lisa u ornamentada que une los pies derechos del hueco de una puerta o ventana* (Adeline 1887:200).

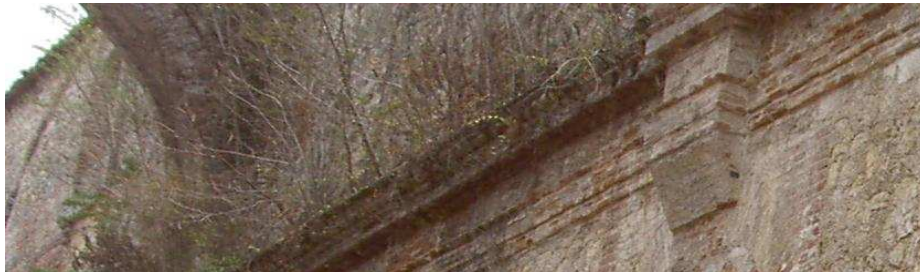
En la zona del templo de Santo Domingo de Tecpatán encontramos una faja decorativa realizada íntegramente con ladrillo (ver ilustración 212). Aunque muchos han querido ver en ella fuertes reminiscencias mudéjares, ya nos aclara López Guzmán (2005:95) *el ladrillo no es exclusivo del arte mudéjar*.

Esta faja decorativa, que fragmenta el espacio vertical del muro, a simple vista da la sensación de encontrarse a la misma altura en el interior como en el exterior del muro de la iglesia; sin embargo, en la parte interior se encuentra a 8,60 metros, mientras que en el exterior se encuentra a 12,60 metros (ver ilustración 213). Esta diferencia en altura se analizará más profundamente a la hora de describir las fases constructivas del edificio. En cuanto a la fábrica de la misma decir que se articula en entrantes y salientes con respecto a la línea del muro utilizándose como aleros o impostas salientes para diferenciar pisos.

Ilustración 212. Faja decorativa realizada en ladrillo que circunda interiormente la nave de la iglesia (fotografía de la autora).

La faja en si está compuesta, de abajo hacia arriba, por tres hileras de filetes con un espacio variable entre ellos de menor a mayor. Posteriormente aparece una sección recta y sobre ella una cornisa que se compone de: un saliente en forma de talud, un filete y sobre este un talud invertido. A pesar de estar realizada con ladrillo, el diseño, que incluye en las molduras el chaflán y el bisel, recuerda mucho a las cornisas góticas y renacentistas.

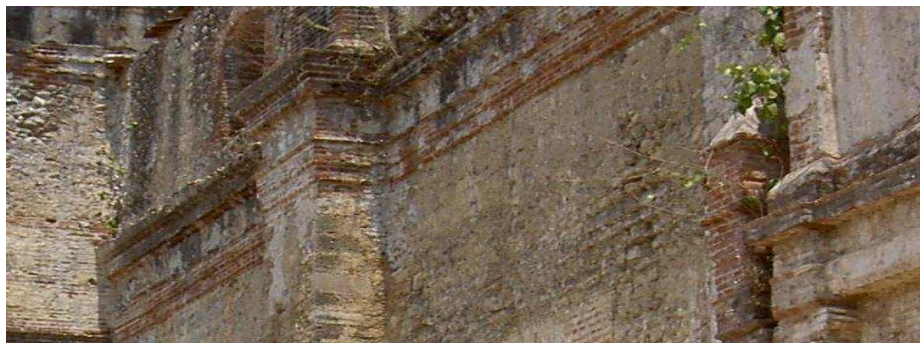
Ilustración 213. Faja decorativa exterior, fabricada en ladrillo, que adorna el exterior de la iglesia y define las secciones verticales del muro (fotografía de la autora).

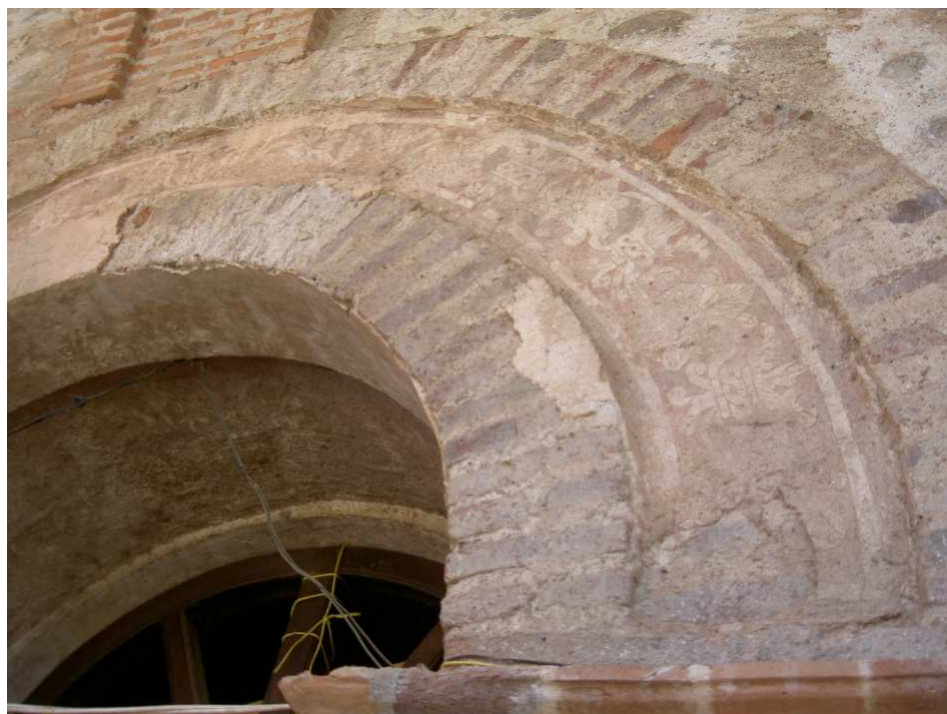
En el caso del Convento de Santo Domingo de Tecpatán, las platabandas se presentan fundamentalmente en forma de arcos de medio punto o rebajados. En la mayoría de los casos las platabandas fabricadas en sillarejo no se encuentran decoradas, exceptuando la que aparece en la entrada a la torre desde la iglesia donde cada dovela presenta una roseta. En el caso de las realizadas con ladrillo; o bien se encuentran sin decoración o, en otros casos, aparecen restos de haber sido revestidas con estuco y finalmente decoradas con elementos renacentistas (ver ilustración 215).

Ilustración 215. Detalle de platabanda decorada en la puerta de la escalera (fotografía de la autora).

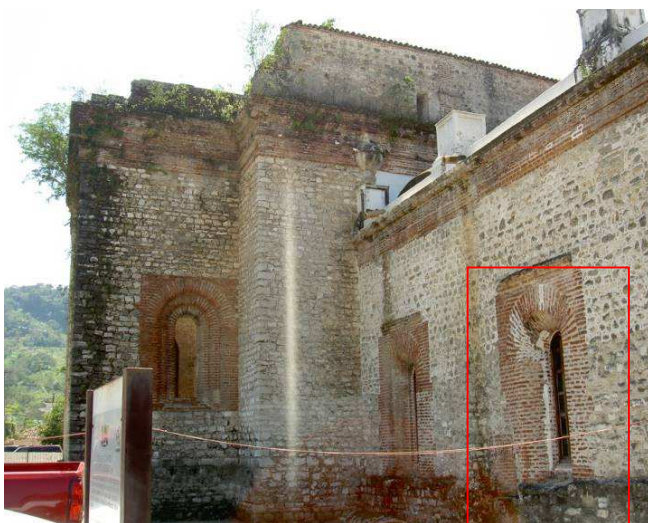
En la sacristía y antesacristía, donde observamos un capialzado de medio punto con derrame de cuarto (ver ilustraciones 216 y 217). En cuanto a las ventanas que dan al deambulatorio presentan un capialzado tipo Marsella lo que, según nuestra opinión, puede ser una indicación de diferentes remodelaciones (ver ilustración 218). A éstos debemos añadir el que se encuentra en la segunda sección de la portada principal del templo (ver ilustración 219).

Ilustración 216. Fachada noreste del convento donde se aprecia los capialzados realizados en la sacristía (fotografía y anotación de la autora).

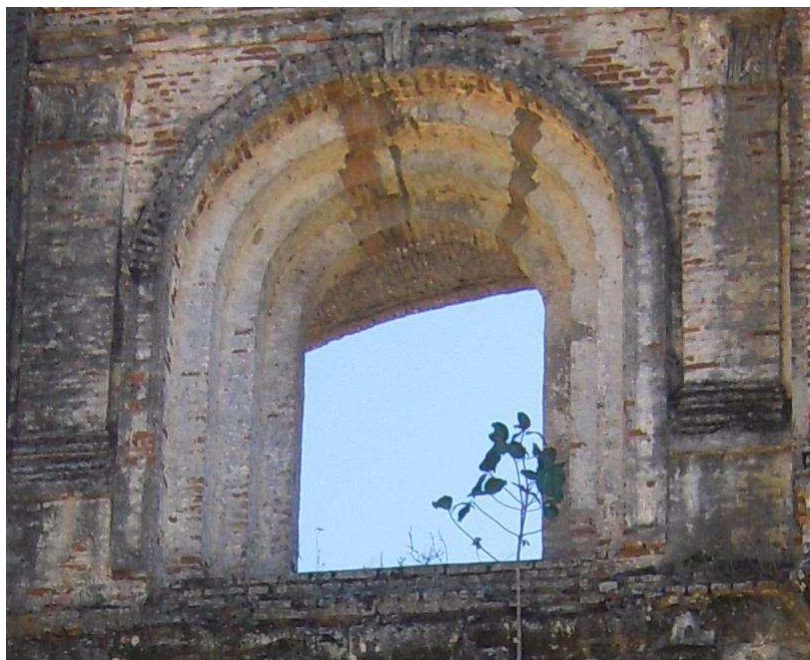
Ilustración 219. Capialzado en segunda sección de la puerta principal del Templo (fotografía de la autora).

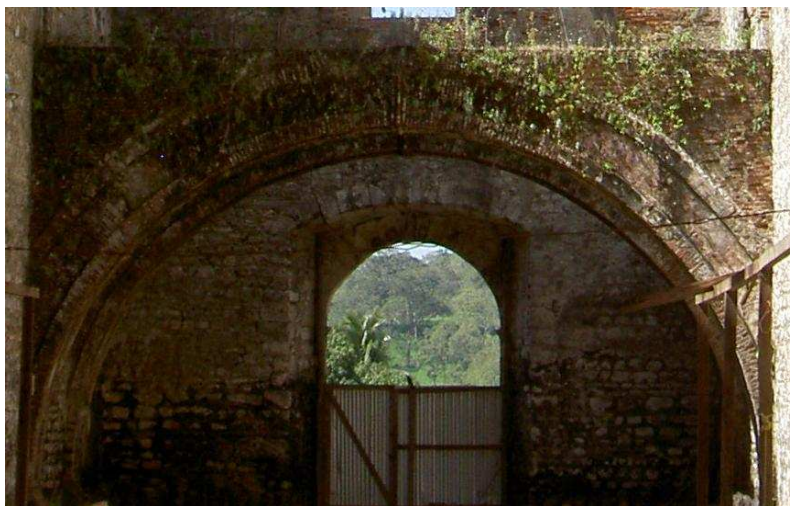
En cuanto a las puertas de entrada al templo, ambas presentan capialzados pero diferentes entre sí. La puerta principal conserva su capialzado realizado en piedra con derrame hacia el interior, quizá esto hacia que los rayos del sol de la tarde iluminaran el interior incrementando la teatralidad en el rito de la misa de la tarde. En este caso, se trata de un capialzado de Marsella realizado en piedra (ver ilustración 220).

Ilustración 220. Capialzado con derrame hacia el interior en la puerta principal del templo (fotografía de la autora).

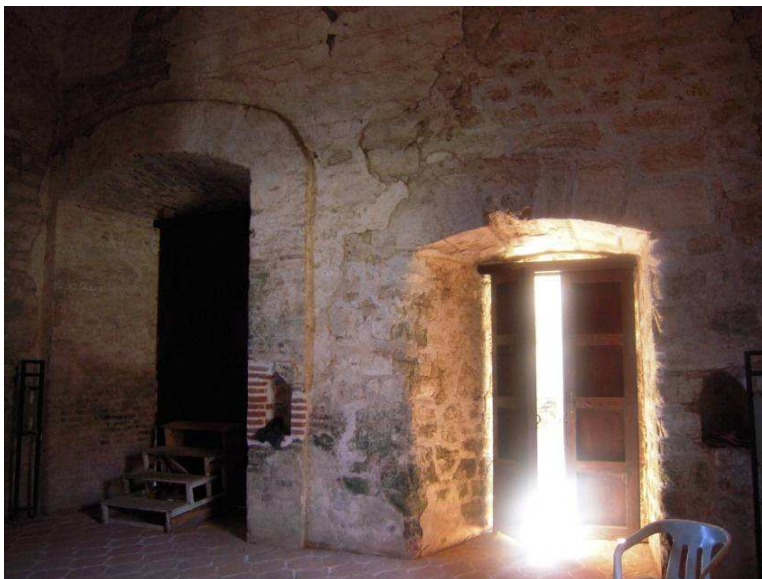
Este mismo diseño con la misma fábrica aparece en una de las puertas que dirigen desde el templo hasta la antesacristía y en la entrada desde esta hacia la sacristía (ver ilustración 221).

Ilustración 221. Puertas desde el templo hacia la antesacristía vistas desde esta última (fotografía de la autora).

También encontramos capialzados tipo Marsella, fabricados con ladrillo, en la otra entrada desde el templo hacia la antesacristía (ilustración 221) y en la puerta de entrada sureste desde el exterior hacia la nave central del templo (ver ilustración 222).

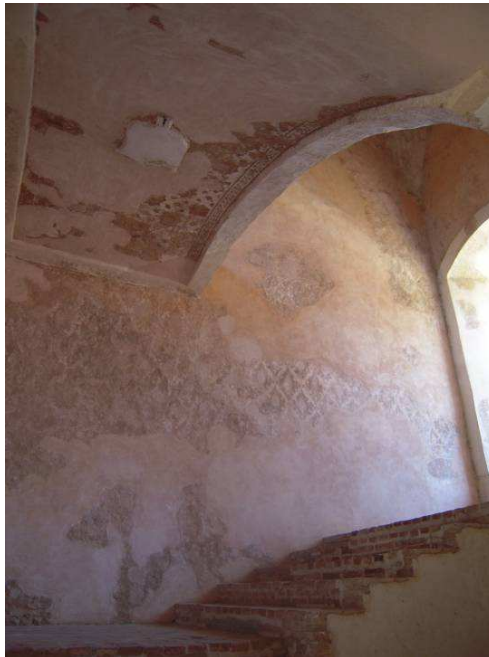
En el caso del Antiguo Convento de Santo Domingo de Tecpatán las escaleras se realizaron íntegramente en mampostería y cantería (ver ilustración 224).

Ilustración 224. Escalera de acceso al deambulatorio superior (fotografía de la autora).

La escalera de mampostería, que es la que conduce del primer al segundo nivel del convento, se construyó por medio de rampas en las que se va constituyendo una superficie escalonada con piedras y finalmente se recubre con ladrillo colocado en forma de espiga o petatillo (Lee 2003: 45). Tanto la cama de piedra como el ladrillo se colocan sobre una mezcla de cal, arena y agua (mortero). Existen tramos superiores en los que la escalera se apoya en arcos rampantes o cortas bóvedas de cañón corrido, en este caso la rampa de mampostería se apoya sobre las enjutas de los arcos o los riñones de las bóvedas, moldeando la pendiente necesaria para después colocar el recubrimiento escalonado.

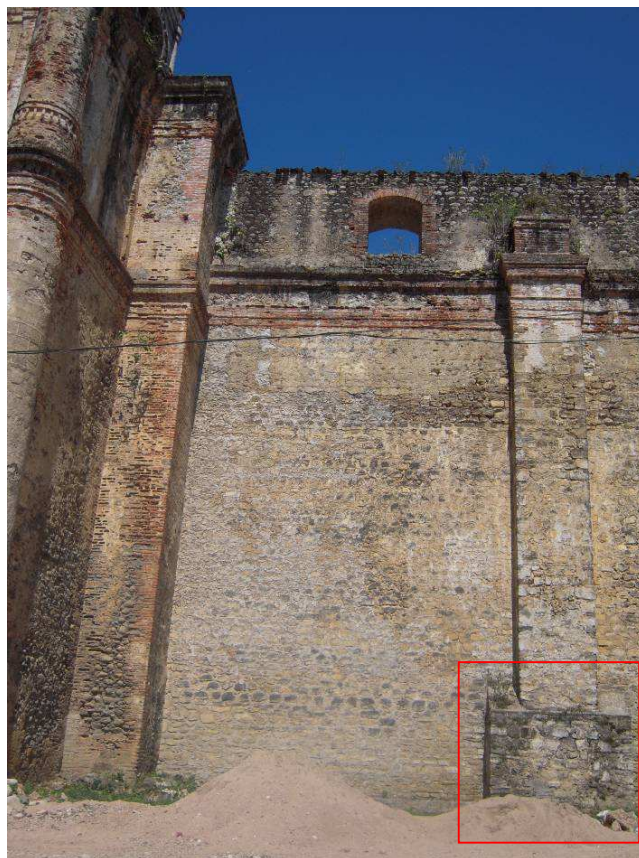
Ilustración 226. Sección de contrafuerte erigida durante esta etapa constructiva (fotografía de la autora).

Durante la excavación de la sala 14-Estructural, como expusimos en el capítulo anterior, pudimos confirmar que los contrafuertes exteriores, que se pueden observar adosados a la pared sureste del edificio, se habían cimentado a la misma profundidad que los muros perimetrales de la iglesia. Estos contrafuertes exteriores, que se corresponden con las huellas de los tirantes, no tendrían como función principal recibir el peso de una cubierta abovedada, ya que inicialmente no la hubo, sino que sirvieron para reforzar los muros. Markman (1966:27) afirma que en algunas construcciones tanto en Chiapas como en Guatemala, donde las bóvedas fueron añadidas con posterioridad, los contrafuertes no alcanzaban la altura total del muro, situación que pudo reproducirse en Tecpatán. A pesar de que todos los elementos parecen indicar que la altura de los muros de la nave y la de los contrafuertes era la misma, existen una serie de factores que nos llevan a afirmar que a esta fase únicamente corresponde las albardillas inferiores (ver ilustración 226).

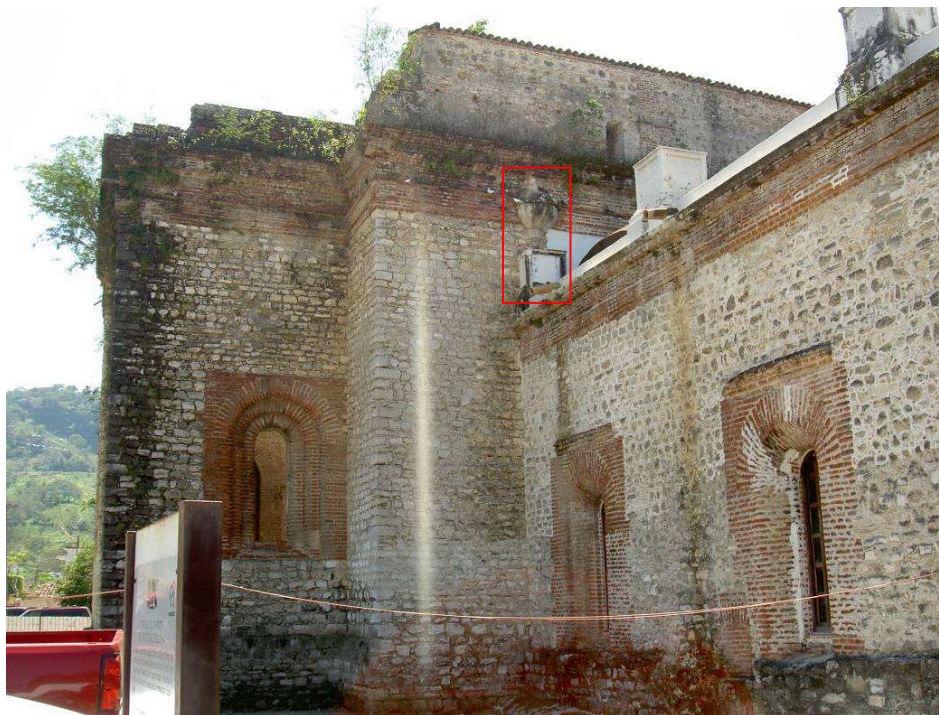
Ilustración 227. Merlón que quedó embebido por el crecimiento en altura de la nave de la iglesia (fotografía y anotación de la autora).

Para apoyar la hipótesis de que el entablamento interior, fabricado en ladrillo, fue añadido en una fase posterior nos basamos no sólo en el hecho de que existan huellas de una armadura anterior, sino en que con el crecimiento de la iglesia en altura el merlón sureste de la antesacristía quedó embebido en el muro de la iglesia (ver ilustración 227).

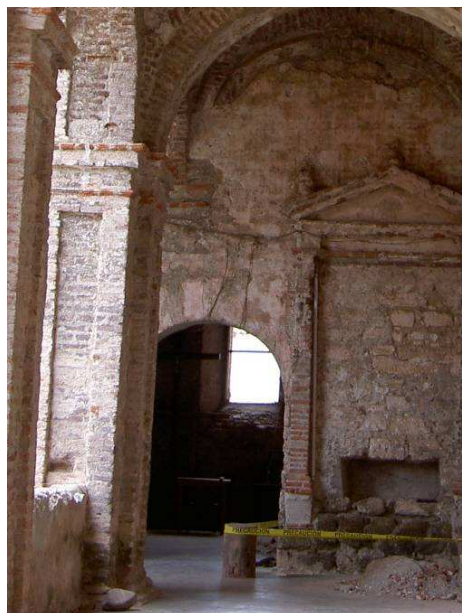
Según las investigaciones arqueológicas, tanto la *antesacristía* como la *sacristía* se construyeron en este momento; aunque pensamos, que no como hoy las podemos contemplar. Las bóvedas, que cubren ambas estancias, se encuentran apoyadas sobre muros de ladrillo que se adosaron después para nivelar en altura el muro exterior, más

elevado, y el que hoy en día da al deambulatorio. En esta primera fase aún no se había construido los deambulatorios, se accedía a lo que posteriormente sería el área conventual por la puerta lateral de la nave –lugar por el que podían acceder los feligreses desde el exterior-. El acceso a la antesacristía, desde lo que posteriormente sería el área conventual, se realizaba mediante dos escalones que fueron hallados en la Cala 11-Compositiva, superando un desnivel de 0,50 metros. El hecho de que este espacio cuente con un acceso desde el exterior, nos hace pensar que seguramente durante esta etapa sirvió como oficina donde se encontraban los libros de registro.

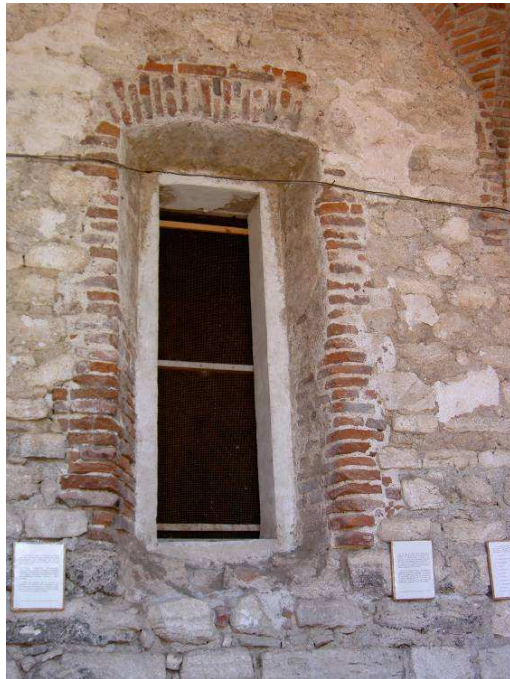
Ilustración 229. Ventana de la *Sacristía* (fotografía de la autora).

En cuanto a las ventanas de ambas estancias (ver ilustración 229), tanto interiores como exteriores, se abrieron con posterioridad.

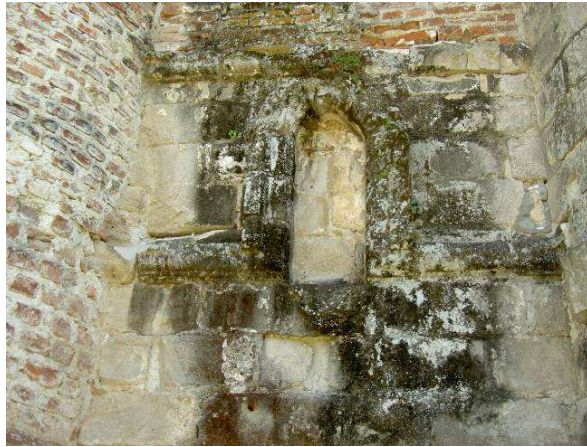
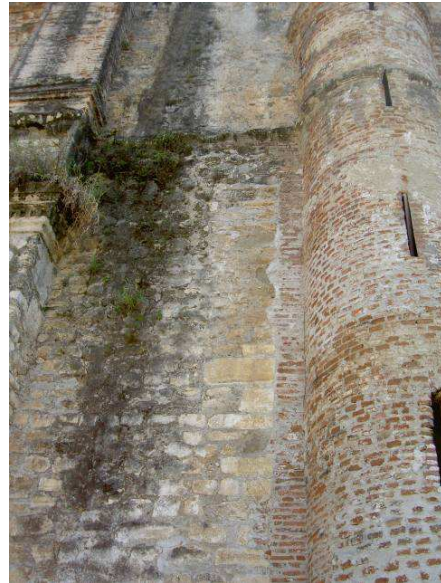
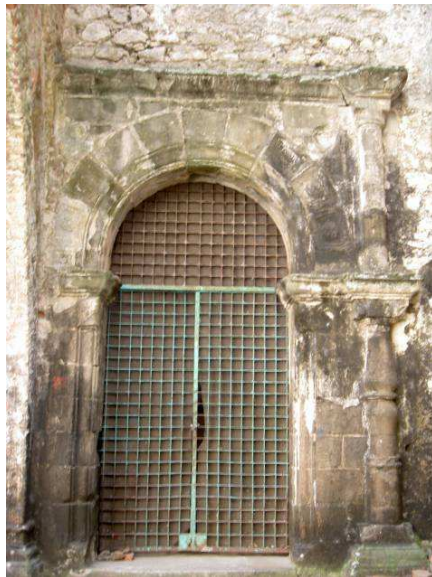
Figura 230. Áreas, en el la torre, donde aún se puede apreciar la piedra perfectamente labrada en sillería (fotografías de la autora).

La torre, inicialmente estaba constituida únicamente por el cuerpo inferior. Esta sección fue construida, al menos en el frente, por piedra perfectamente labrada en sillares. Sin embargo, de este tipo de trabajo de cantería sólo quedó: la magnífica puerta de entrada a la misma, en el interior de la nave; el contrafuerte sur de forma octogonal y un pequeño espacio situado bajo la ventana construida con ladrillo, cercenado durante la construcción de la escalera (ver ilustración 230). Podemos afirmar que, estos sillares, son el escaso remanente de lo que pudo ser la presencia de un cantero durante un corto periodo de tiempo.

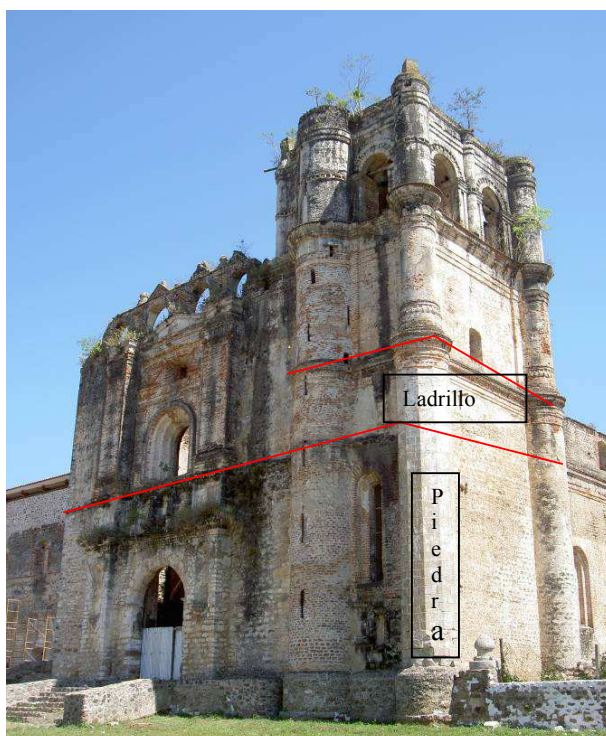
Figura 231. Vista lateral de la torre en la que podemos apreciar cómo se articulan las diferentes molduras (fotografía y anotaciones de la autora).

El contrafuerte situado en la esquina sur de la torre es de planta octaédrica y, como apuntábamos anteriormente, fue fabricado con sillares perfectamente cortados; sin embargo, estos sillares no alcanzan la moldura que a simple vista pudiera parecer la parte superior de una primera fase. Esta situación se repite en el contrafuerte de la esquina este, aunque en este caso se trata de una torrecilla circular elaborada con mampostería corriente y, posteriormente, repellada imitando sillería. ¿Por qué no se usó el mismo material para fabricar ambas torrecillas? ¿Por qué cambia el material antes de verse coronado por la moldura? En el primer caso pensamos que pudo deberse a que la persona capaz de tallar los sillares, que podemos contemplar, tuvo que ausentarse dejando la obra inconclusa. En respuesta a la segunda pregunta consideramos que se trata de un área de transición entre la primera fase y la siguiente. Reiteramos que la primera fase correspondería al muro perimetral de la nave por encima de la parte superior de las ventanas, o lo que es lo mismo por debajo de la moldura de ladrillo interior de la nave. Esta altura corresponde perfectamente con el uso de piedra en los contrafuertes de las esquinas de la torre y con la moldura que divide la fachada principal en altura. Esta transición se disimuló en el repellado con una decoración de cordón (ver ilustración 231).

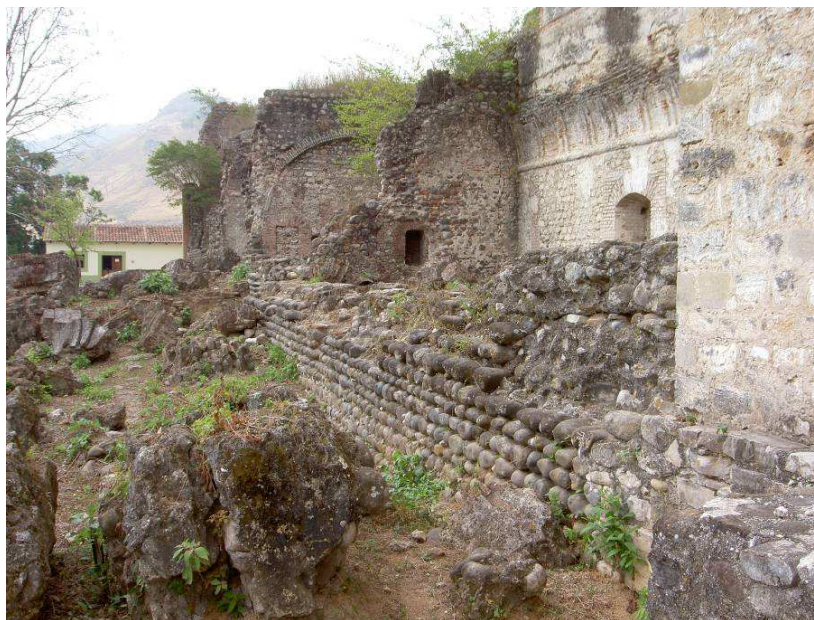
Ilustración 232. Plataforma de nivelación en el exterior de la crujía suroeste sobre la que se elevaron los muros de los locales 1, 2 y 3 (fotografía de Adán Pacheco Benítez).

Como expusimos en el capítulo 4, durante la investigación arqueológica pudimos relacionar la segunda fase con la construcción en el lado suroeste del inmueble de un nuevo espacio (Locales 1-2), que hoy se halla dividido en dos estancias; y que, según nuestra opinión, fue utilizado como dormitorio de los primeros padres (ver ilustración 232).

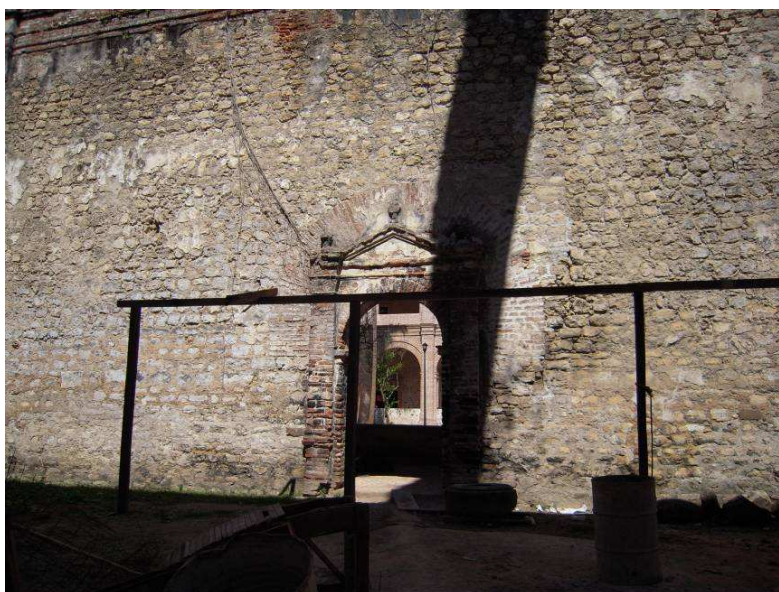
Ilustración 233. Puerta que comunica el interior de la nave con el área conventual. A esta etapa corresponde el arco de descarga (fotografía de la autora).

En el resto de las dependencias, templo y torre, no se llevaron a cabo obras mayores. Aunque, consideramos que durante esta fase se abrieron algunos vanos: los dos que comunican la nave de la iglesia con el área conventual y algunos nichos, ya que en todos ellos se utilizan arcos de medio punto al igual que el realizado en el primer dormitorio. Ejemplos del empleo de esta solución se encuentran en: la puerta que comunica la nave de la iglesia con el área conventual, donde sobre jambas de piedra aparece un arco de descarga de medio punto construido con ladrillo, al que después se le añadió la decoración que podemos apreciar (ver ilustración 233). El mismo tipo de arco, de medio punto, aparece en la otra puerta de comunicación de la nave del templo con el área conventual -que posteriormente fue convertida en nicho- (ver ilustración 234), en ambas apreciamos un disposición de ladrillo a testa.

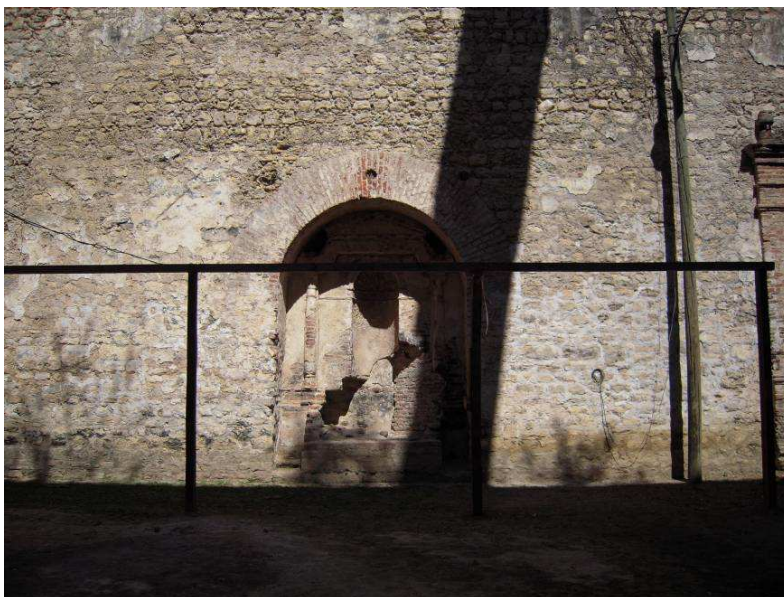
Ilustración 234. Puerta que comunicaba el interior de la nave con el área conventual y posteriormente fue convertida en nicho (fotografía de la autora).

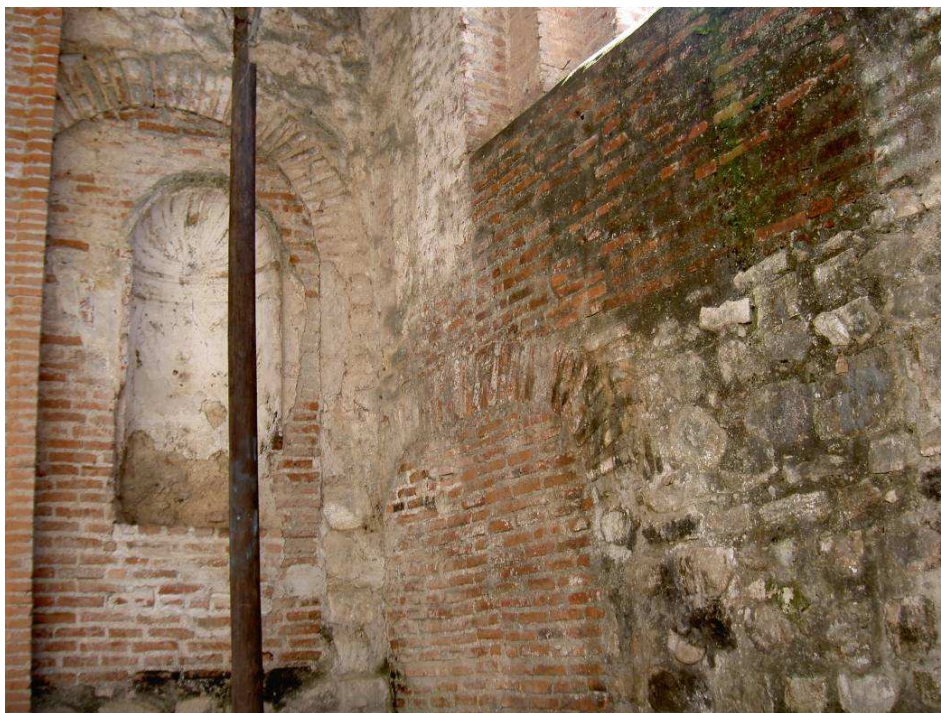
Ilustración 235. Nichos en los laterales del ábside de la iglesia (fotografía de la autora).

En cuanto a la aparición de nichos con esta disposición, tomamos como ejemplos los hallados en los laterales del ábside (ver ilustración 235).

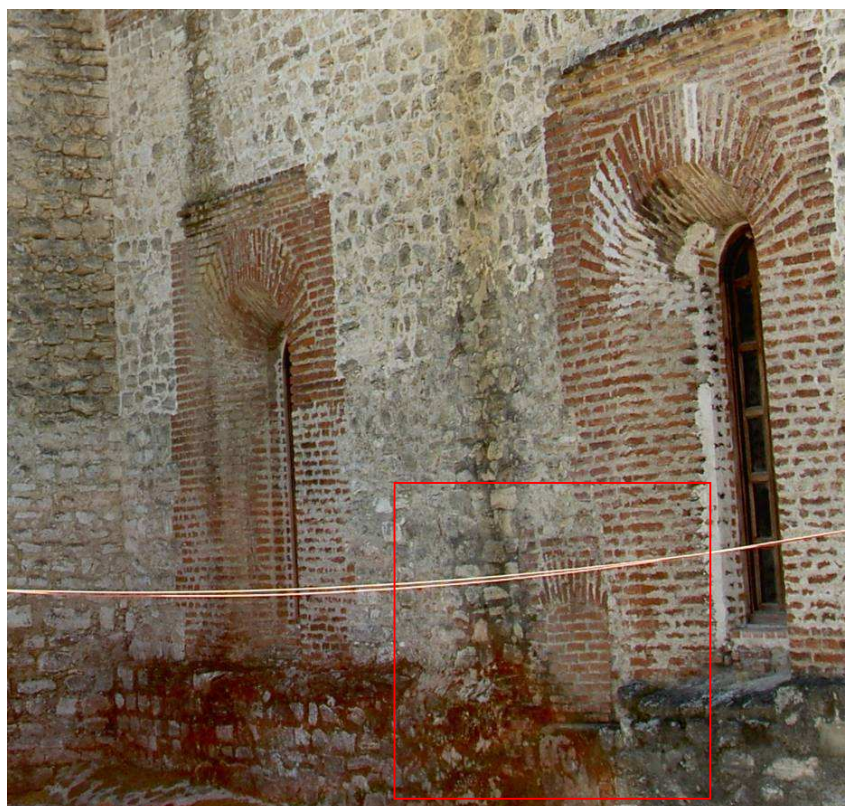
Ilustración 236. Restos de una puerta que permitía el paso desde el exterior hacia la *Antesacristía* (fotografía de la autora).

Durante esta fase también existió una puerta que conducía desde la parte posterior del edificio a la antesacristía. Como podemos ver en la ilustración 236, se construyó antes de que se fabricaran los vanos de ladrillo, que hoy podemos observar. Este es un elemento más que nos lleva a pensar que, en este momento, el local pudo fungir también como oficina donde se realizaba la inscripción en los libros de bautismo, matrimonio y defunción; se hace lógica una entrada directa desde el exterior del edificio.

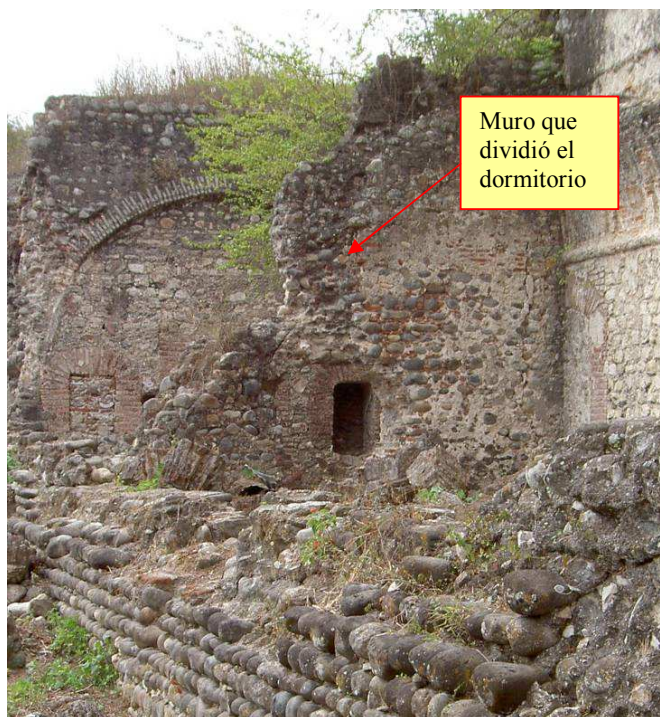
Ilustración 237. Comparación del tipo de fábrica del muro que dividió el *Dormitorio* y del muro perimetral de la *Cocina* (fotografía de la autora).

El mismo tipo de materiales, que se utilizó para construir la Cocina, se aprecia en el muro que divide el dormitorio en dos espacios, locales 1 y 2 (ver ilustración 237). Es por ello que consideramos que ambas acciones constructivas fueron simultáneas, por la necesidad de separar el dormitorio de la cocina en un clima tan caluroso como es el de Tecpatán.

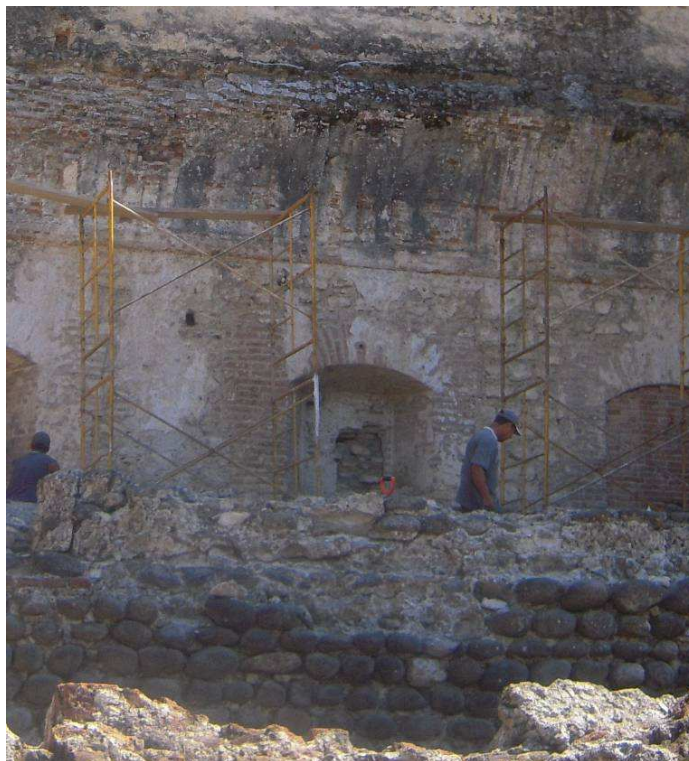
Ilustración 238. Vanos abocinados con arcos escarzanos en el *Dormitorio*, ahora empequeñecido (fotografía de la autora).

En el dormitorio, ahora empequeñecido, se abrieron cuatro nuevos vanos abocinados con arcos escarzanos que se proyectan hacia el interior, hasta constituir arcos adintelados –tres ventanas y una puerta en el extremo sur del cuarto-. Para ello, fue necesario romper los muros y apoyar sobre el pretil de piedra bola las jambas de ladrillo coronadas por arcos rebajados. Éstos vanos son abocinados hacia el interior del claustro (ver ilustración 238), hasta constituir vanos adintelados de ladrillo (ver ilustración 239).

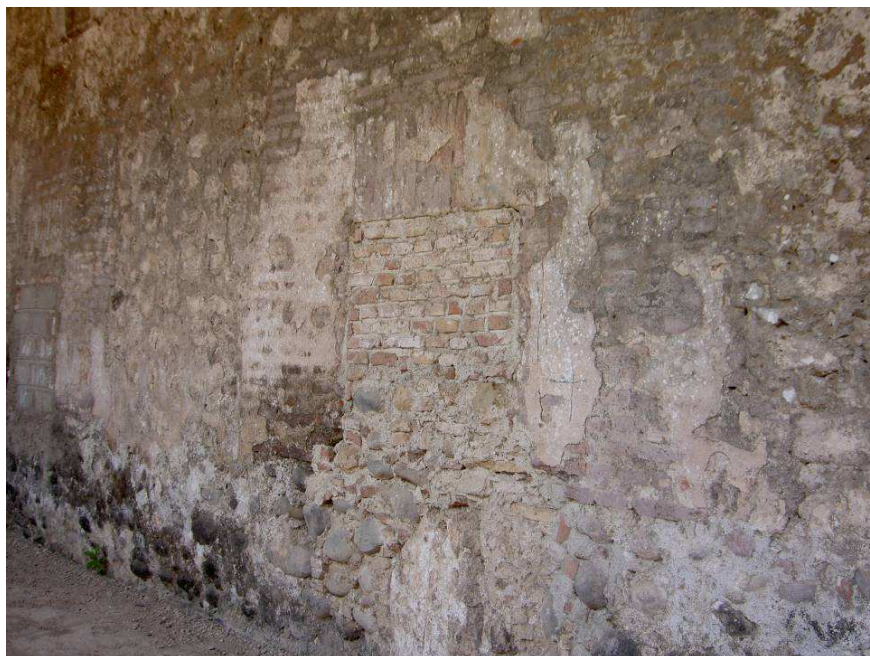
Ilustración 239. Vanos adintelados de ladrillo, que pertenecen al *Dormitorio*, vistos desde el deambulatorio suroeste (fotografía de la autora).

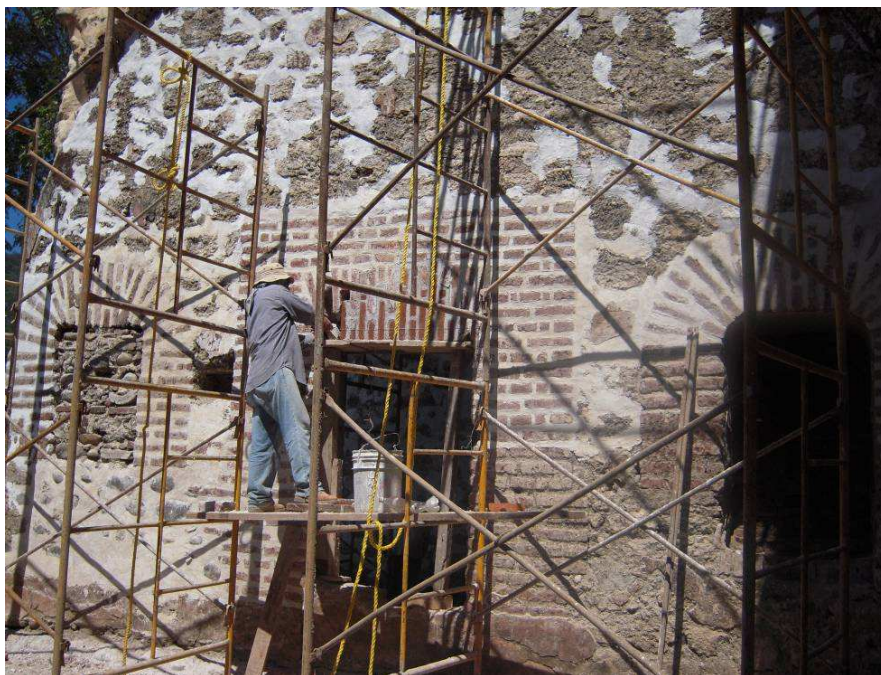
Ilustración 240. Vanos similares en la crujía suroeste del área conventual (fotografía de la autora).

En la pared que comunica el *Vestíbulo* con la cocina encontramos tres vanos, dos ventanas y una puerta central (ver ilustración 240). En este caso hallamos un buen repertorio de soluciones aplicadas a los vanos que nos hablan de adecuaciones producidas por las nuevas funciones que iban cumpliendo los espacios. La ventana que podemos encontrar a la derecha de la siguiente fotografía corresponde a la primera etapa cuando aún el local 1 no había sido fraccionado. Se trata de un vano realizado en ladrillo con arco de medio punto, misma morfología que tenía el vano que comunicaba el *Dormitorio* inicial con lo que después sería el área conventual; recordemos que este vano fue tapiado y colocado en su centro el muro perpendicular que dividió el espacio. El vano de la izquierda es una ventana, también fabricada con ladrillo, con un arco deprimido, este vano posteriormente fue tapiado. En el centro encontramos una puerta fabricada con el mismo material pero con arco adintelado que se relaciona con las estancias construidas durante la siguiente etapa.

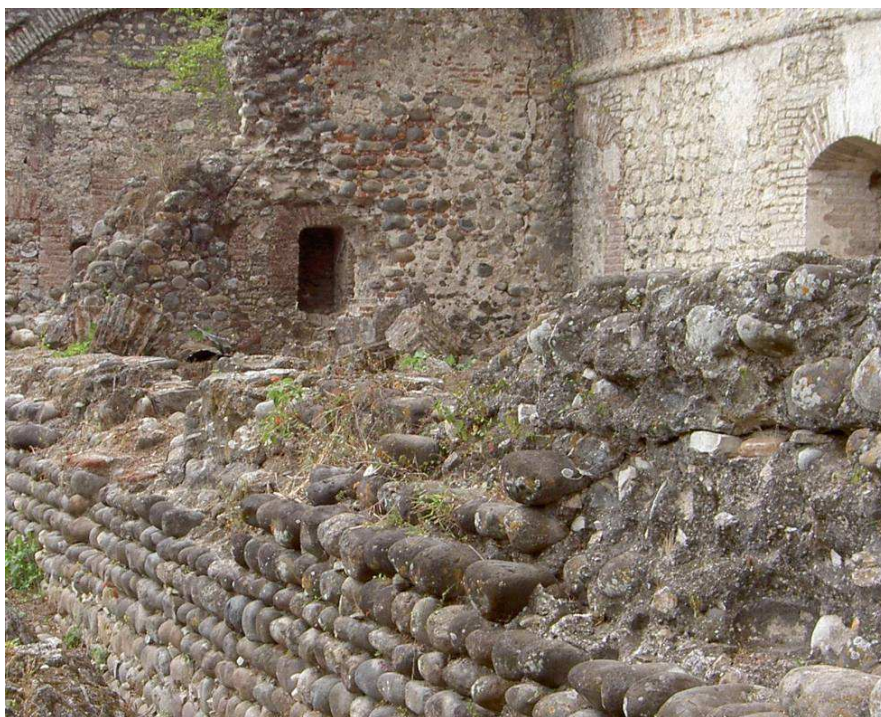
Ilustración 241. Vano adintelado en el *Vestíbulo* (fotografía de la autora).

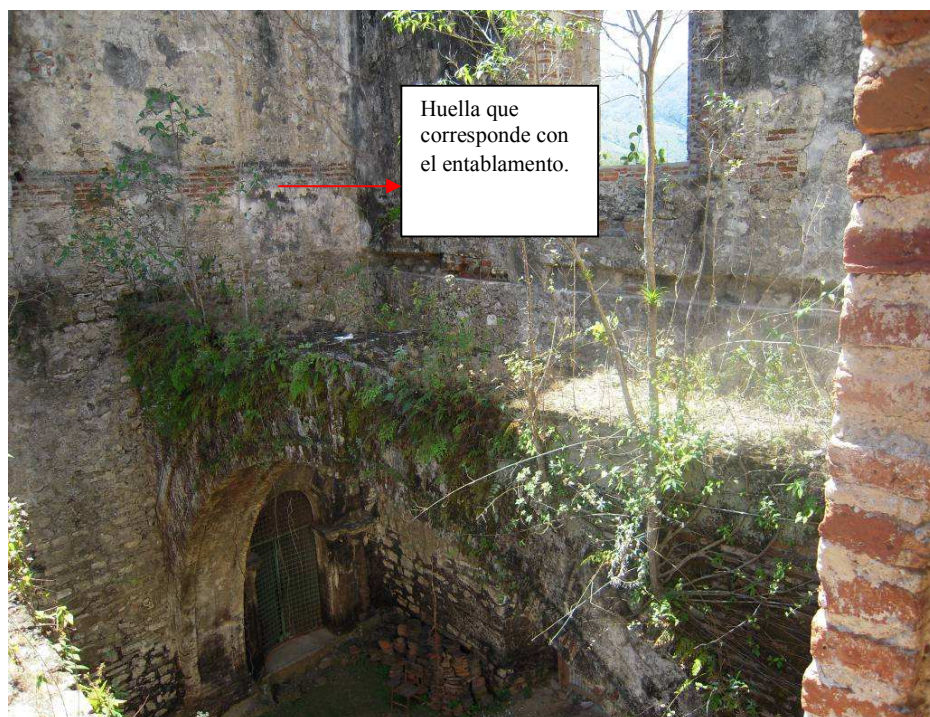
Ilustración 242. Huella de enrase de muro con ladrillo en la nave del templo (fotografía y anotaciones de la autora).

Consideramos que durante esta etapa se rellenaron los huecos de los tirantes pertenecientes a la primera techumbre y se enrasó el muro con una serie de hileras de ladrillo. Como veíamos anteriormente, Markman (1993:182) asegura que el entablamento interior que aparece en la nave se observa en los muros longitudinales exceptuando el área del coro y el ábside; sin embargo, en algunas de las fotografía que tomamos apreciamos empotrados en el muro ladrillos que corresponden en altura con el entablamento (ver ilustración 242). Éstos sirvieron, además de como elemento decorativo, como unidad estructural enrasando el muro para cimentar sobre ellos otra sección del mismo fabricado en mampostería, durante una fase consecutiva.

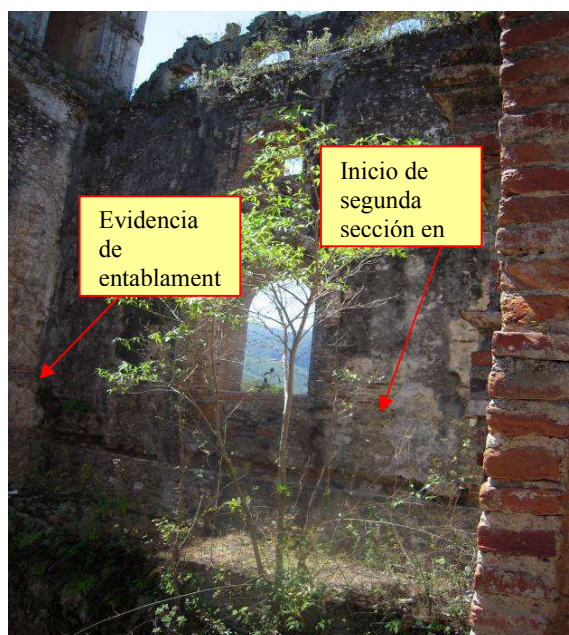
Figura 243. Enrase de ladrillo que indica la ampliación en altura de la nave de la iglesia (fotografía y anotaciones de la autora).

El proyecto de elevación de los muros y la torre en altura estuvo precedido de la edificación de la segunda sección de la fachada, como observamos en la ilustración 243.

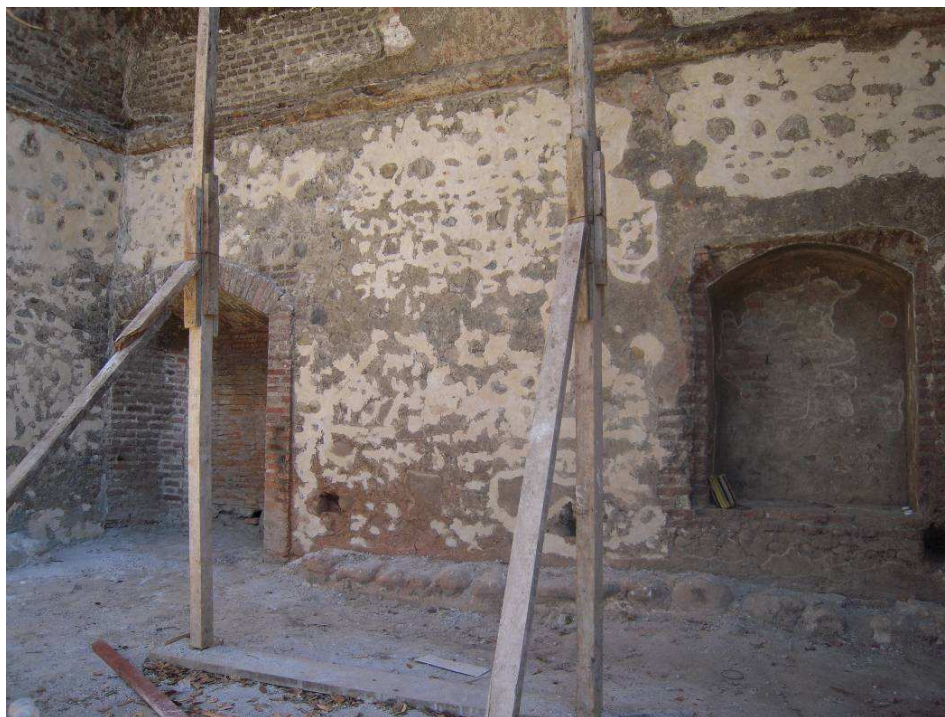
Figura 244. Vano del *Refectorio* que posteriormente fue tapiado (fotografía de la autora).

En cuanto a los vanos podemos observar que se sigue usando el ladrillo como material de fábrica; en las puertas se siguen utilizando abocinamientos desde un arco escarzano, en el interior de los locales, hasta alcanzar la forma de un arco adintelado hacia el exterior. Aunque en los locales 4 y 5, *Refectorio y Bodega* —que posteriormente se convirtió en la *Nueva Cocina*, como veremos en la siguiente fase—, aparecen sendos nichos compuestos por un marco de tabique que incluye en su interior un nicho con arco rebajado consideramos que estos pertenecen a la etapa 4 (ver ilustraciones 244 y 245), como veremos más adelante.

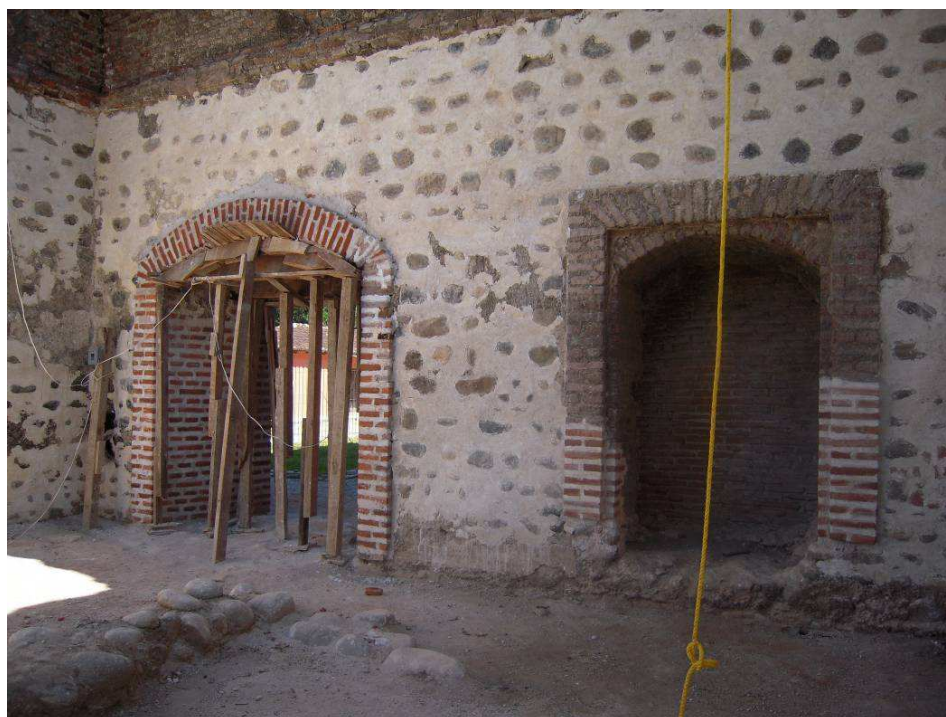
Figura 245. Vano de la *Nueva Cocina* que conduce al pórtico del Huerto (fotografía de la autora).

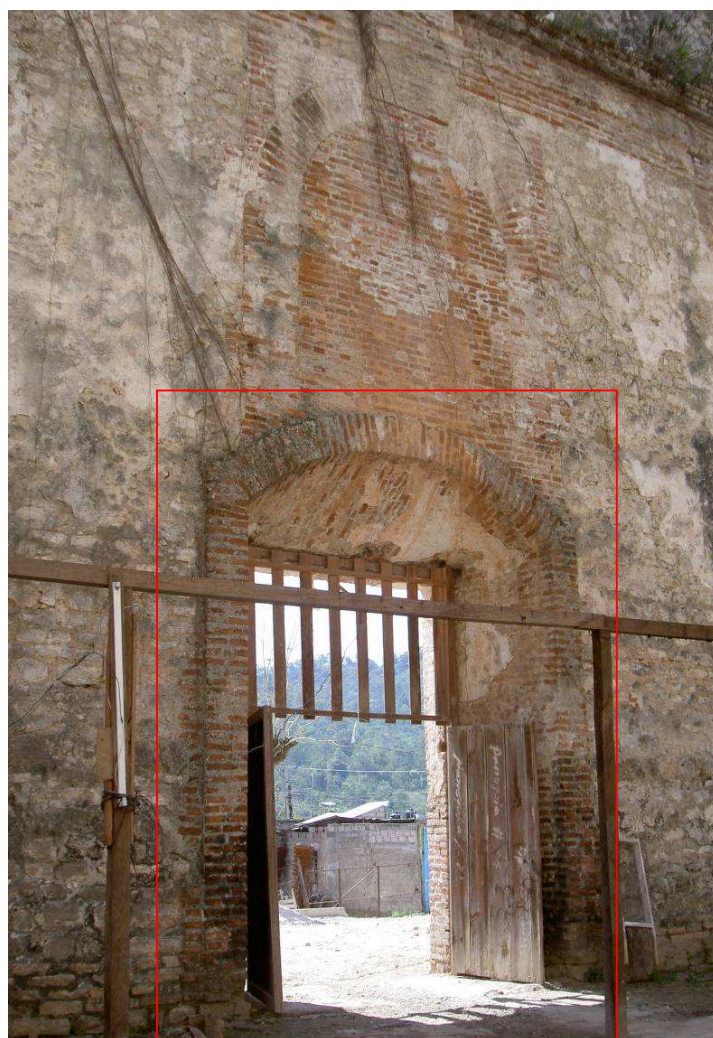
Figura 246. Vano de la nave de la iglesia que quedó clausurado al abrirse la puerta lateral, en el muro sureste, de acceso al Templo (fotografía de la autora).

De la misma factura que dichos vanos, en esta etapa, se abre el acceso lateral desde el exterior hacia la nave de la iglesia en el muro sureste de la misma. Este vano invalidó una de las ventanas de ladrillo con doble arco de medio punto con marco, a la que hicimos referencia anteriormente (ver ilustración 246). En esta entrada se utiliza la misma solución morfológica que la utilizada en los vanos de los locales 4 y 5, *Refectorio* y *Bodega*; un vano abocinado con arco escarzano en el interior. Debemos aclarar que la portada exterior que decora dicho vano, por sus características, fue adosada posteriormente aprovechando el espacio entre dos contrafuertes como explicaremos más adelante (ver ilustración 247).

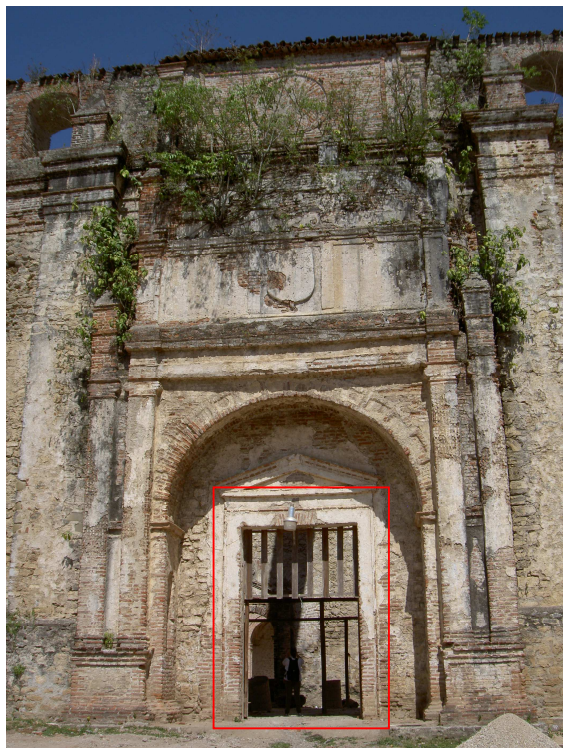
Ilustración 247. Portada lateral de la nave, interior y exterior. En esta fase se abre el hueco de entrada (fotografía de la autora).

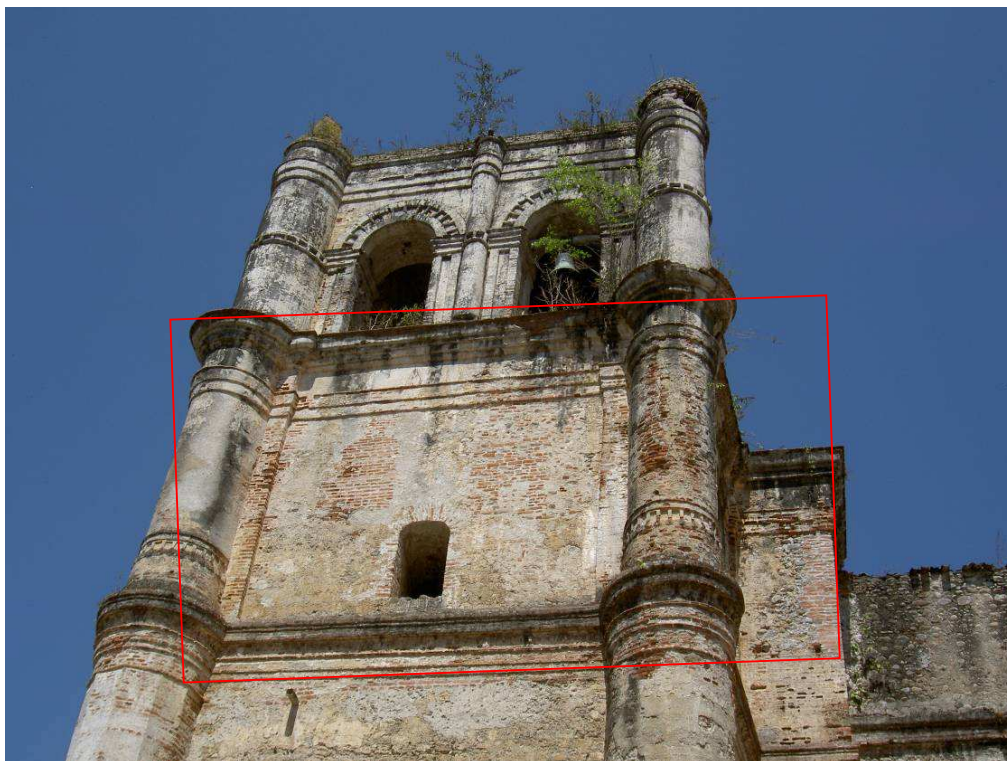
Ilustración 250. Segundo nivel de la torre, lado sureste, fabricado con ladrillo (fotografía de la autora).
